PROJETO HOUSE-REFUGE

**Relatório
n.º 3**

CASO DE ESTUDO – Relatório da visita à Quinta de Chãozinho
Análise do comportamento do fogo e do seu impacto na ocorrência, em Alijó, iniciada a 7 de agosto de 2020

Dezembro de 2020

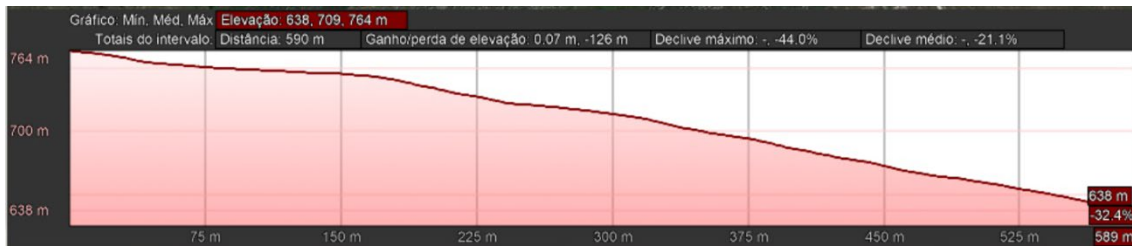
- Área com grande exposição solar, com vertente dominante voltada a poente, levando a uma perda significativa da humidade intrínseca dos combustíveis florestais, sobretudo a partir do meio dia;
- Área numa encosta com declive médio de cerca de 21% (Figura 2)

Figura 2 – Perfil topográfico - linha sensivelmente a meio da propriedade

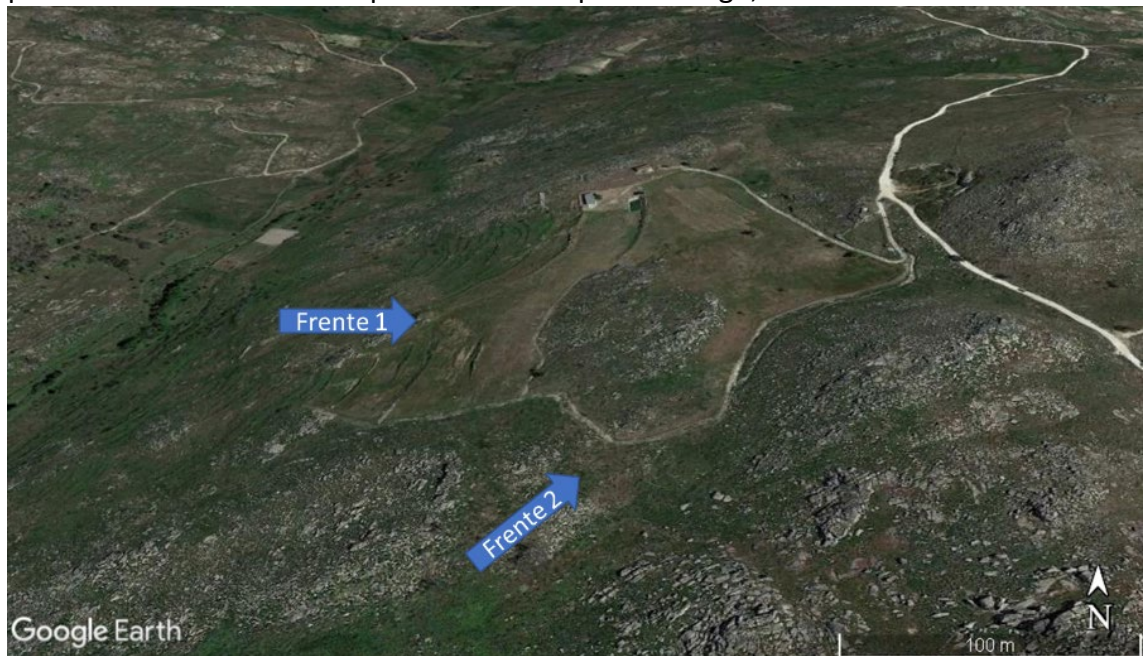
- O fogo terá atingido a periferia da propriedade com grande intensidade, avançando em duas frentes desfasadas (Figura 3): 1) Frente 1 proveniente de Oeste, impulsionada pelo efeito conjugado do vento meteorológico e pelo declive da encosta de implantação da propriedade; 2) Frente 2 proveniente de Sudoeste, sensivelmente alinhada com o desfiladeiro existente, onde possivelmente ocorreu comportamento eruptivo do fogo;

Figura 3 – Estimativa do avanço do fogo em duas frentes.

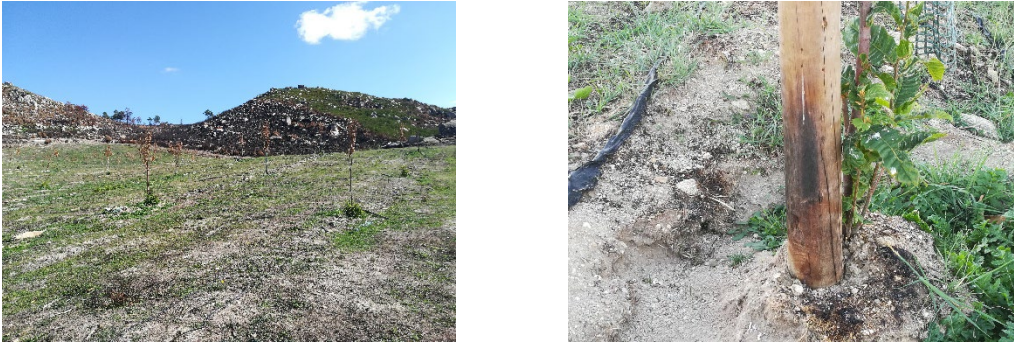
- Dentro da propriedade, é possível verificar que o incêndio progrediu com baixa intensidade, como resultado da gestão de combustíveis realizada anteriormente. As seguintes constatações conseguidas no terreno (cf. Figura 4) suportam esta conclusão:

- Castanheiros juvenis a “rebentarem” ou a rebrotarem, o que indica a baixa intensidade do fogo;
 - Vários castanheiros ainda com folhagem seca, mas não queimada, devido à baixa dimensão das chamas;

- Troncos dos castanheiros e tutores queimados em apenas um lado e até uma altura de poucas dezenas de centímetros, como resultado não apenas da baixa altura das chamas, mas também do baixo tempo de residência do fogo em virtude da ausência de combustíveis pesados como arbustos desenvolvidos;

- Sistema de rega destruído e proteções das árvores em plástico deteriorado, mas sem que o material plástico estivesse totalmente queimado;
 - Existência de várias “ilhas” (espaços não queimados) no interior do souto, em resultado da dificuldade do fogo em progredir numa zona com boa gestão de combustíveis.

Figura 4 – Imagens que evidenciam que o fogo terá progredido com baixa intensidade na zona do souto de castanheiros.

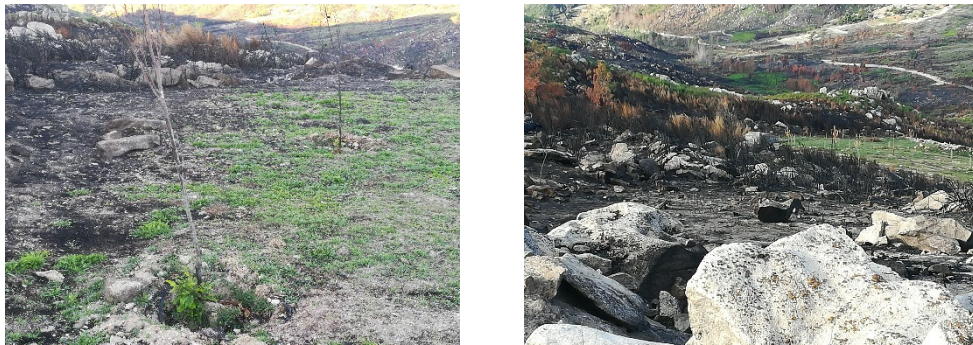
- É igualmente possível verificar que em algumas zonas pontuais, o fogo assumiu maior intensidade (Figura 5), nomeadamente nos “cabeços” rochosos onde o trabalho de máquinas é dificultado, e em torno de algumas árvores que ficaram totalmente destruídas – esta situação é compreensível, para além de ter efeitos positivos do ponto de vista ecológico, uma vez que permite o refúgio a certos animais selvagens.

Figura 5 – Imagens de locais pontuais no interior da Quinta onde o fogo se desenvolveu com maior intensidade.

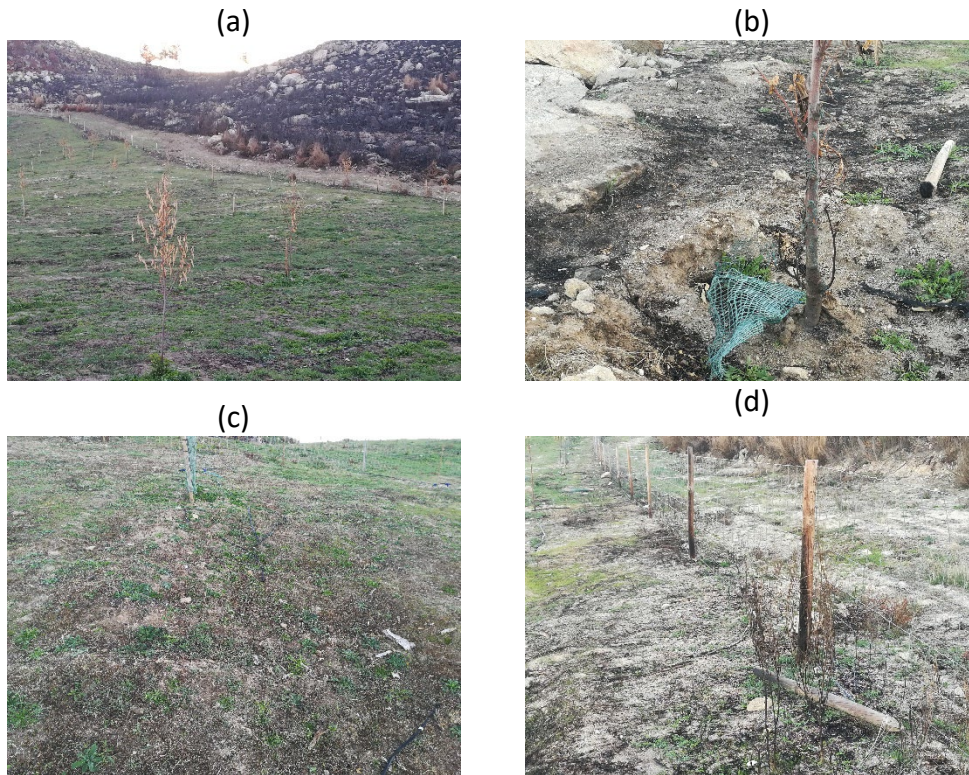
- Atraso no crescimento de vários castanheiros com capacidade para rebrotar na copa (Figura 6a);
- Destruição da parte aérea de vários castanheiros, sobretudo daqueles plantados junto aos “cabeços” que dificultavam a gestão dos combustíveis, apresentando capacidade de rebentação (Figura 6b);
- Destruição total de alguns exemplares;
- Destruição de vários tutores dos castanheiros (Figura 6b);
- Destruição praticamente generalizada do sistema de distribuição de águas de rega (Figura 6c);
- Destruição de vários sistemas de proteção das árvores contra animais (Figura 6b);
- Várias estacas de fixação de cerca em rede destruídas pelo fogo (Figura 6d).

Figura 6 – Imagens que evidenciam alguns dos impactos resultantes do incêndio.

- A disponibilidade de água e a existência do sistema de rega são dois dos principais exemplos deste potencial; a existência de sistemas de ativação automática ou de controlo remoto devem ser considerados uma vez que a propriedade não tem uma presença humana permanente;

- As boas práticas de gestão de combustíveis, aparentemente rotineiras, e os diversos recursos que a propriedade apresenta, poderão constituir-se como sendo de potencial aproveitamento pelos meios de combate; ou seja, mediante um acordo de boa vontade com a proprietária, as forças de proteção civil locais deverão poder usar aquele espaço como uma zona de refúgio e de abastecimento de água, o que poderá ser de extrema relevância numa situação de incêndio naquela área;
